## JASO発 暮らしつづける街へ&lt;第5回&gt;

構造図復元による耐震化実例  
「幸町コーポビアネーズ」

株式会社モリモトアトリエ

森本伸輝

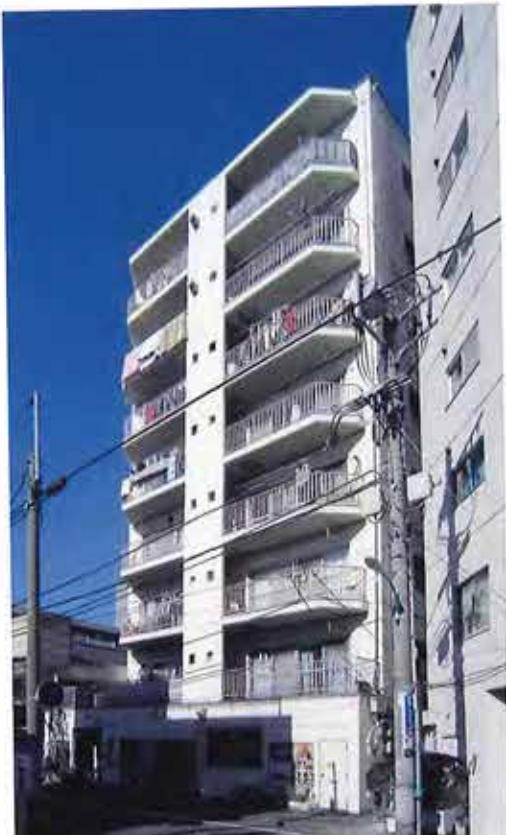
写真1 改修前

工事前の外観。鉄部のサビや外壁の塗装の劣化が進行している為、耐震補強と大規模修繕を同時に実施することになる

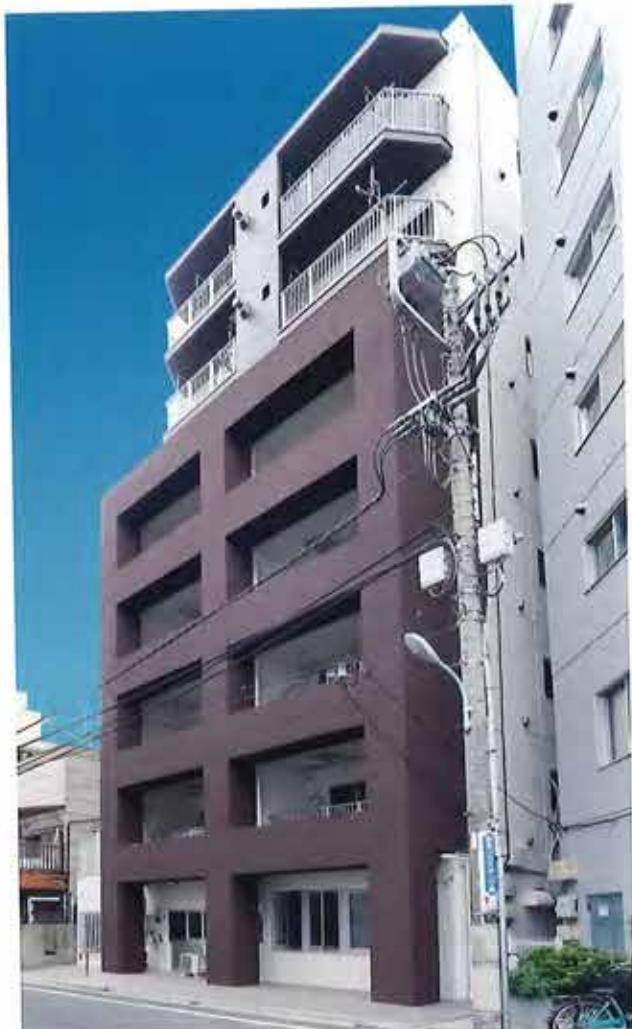
写真2 改修後

外付けフレームと耐震スリットによる補強工事、及び大規模修繕工事が完了

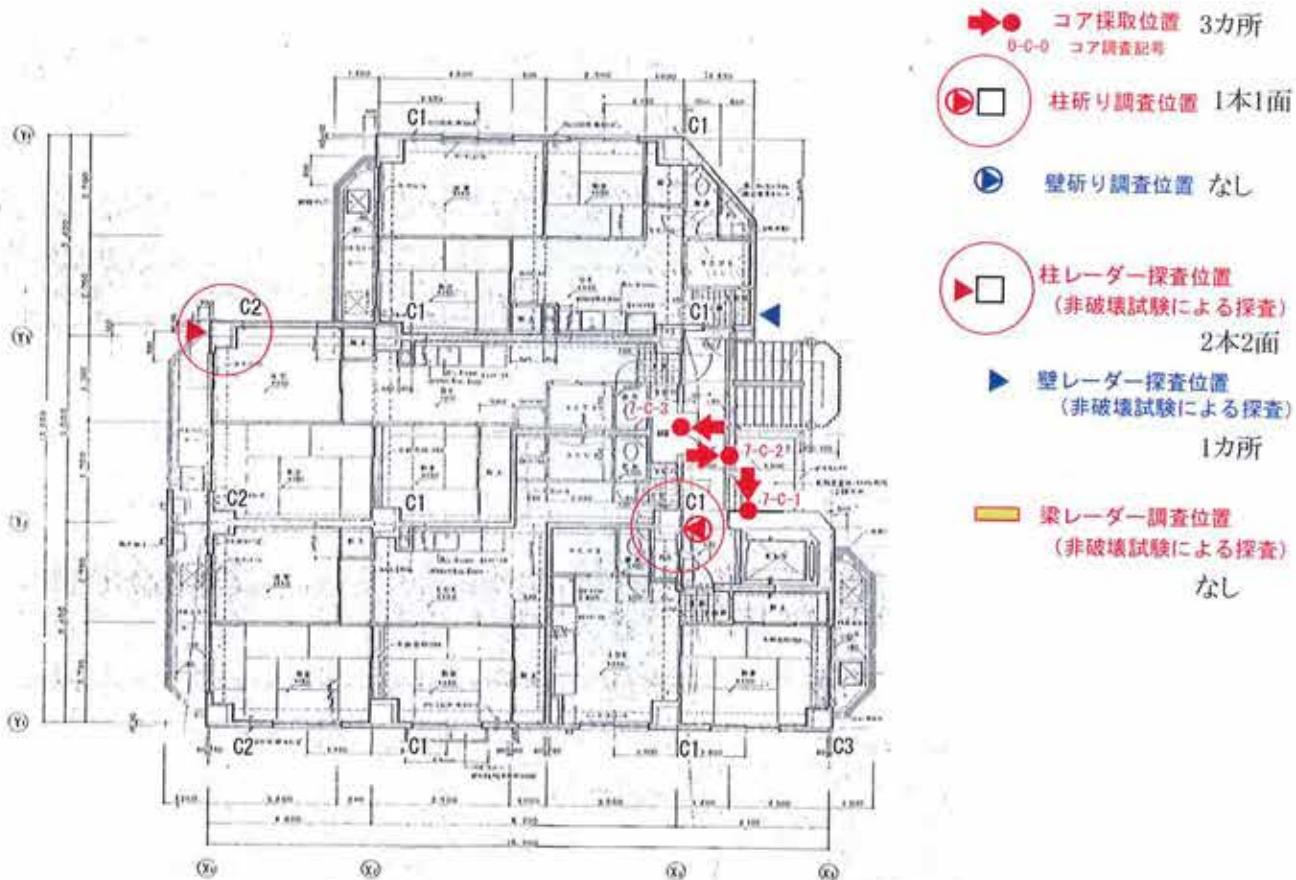
図1 7階の現況調査位置図

破壊調査を行う柱は共用部分に面するものが2箇所のみだったため、1階廻りでできるだけ多くの柱を調査し、その他は4階と7階の共用部の柱をそれぞれ1箇所選定しました(図1)。部分的に研り出した柱は鉄骨や主筋、帶筋等の寸法を測定した他、鉄骨部のバンドブレー

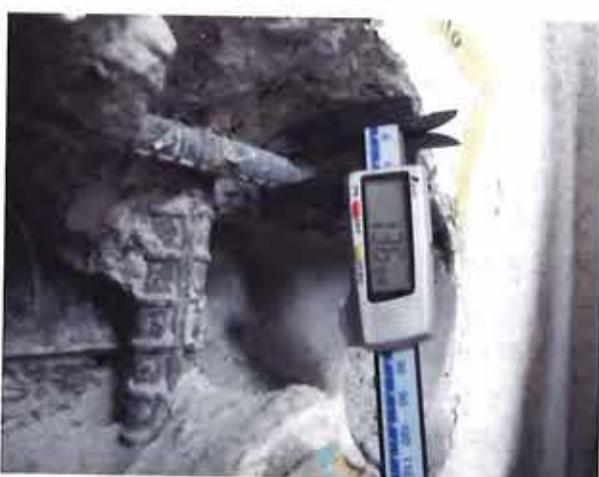
写真3 鉄筋の測定状況

トの高さや厚みなどの測定を行い、採寸後はモルタルで補修を行いました。また、壁の鉄筋径など柱の他に構造図の復元に必要な部分は現地の状況を踏まえ調査し採寸しました(写真3、4)。

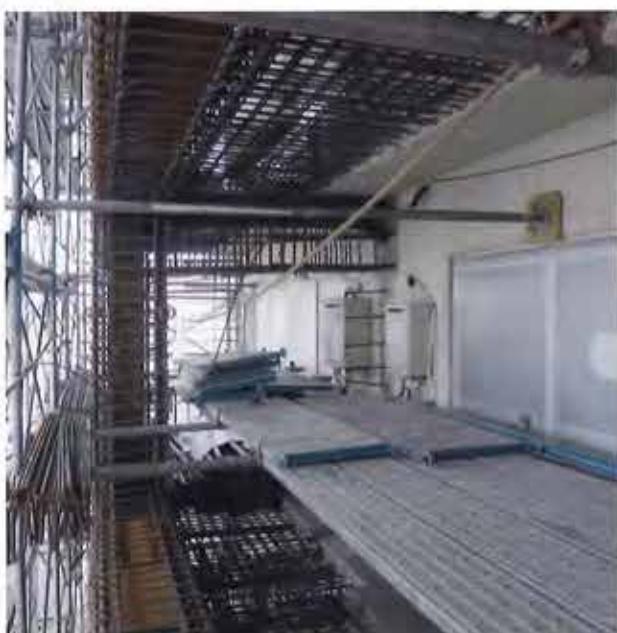
写真5 外付けフレームの工事  
工事中の約3ヶ月間、バルコニー側の出入口は封鎖され、工事が進められる

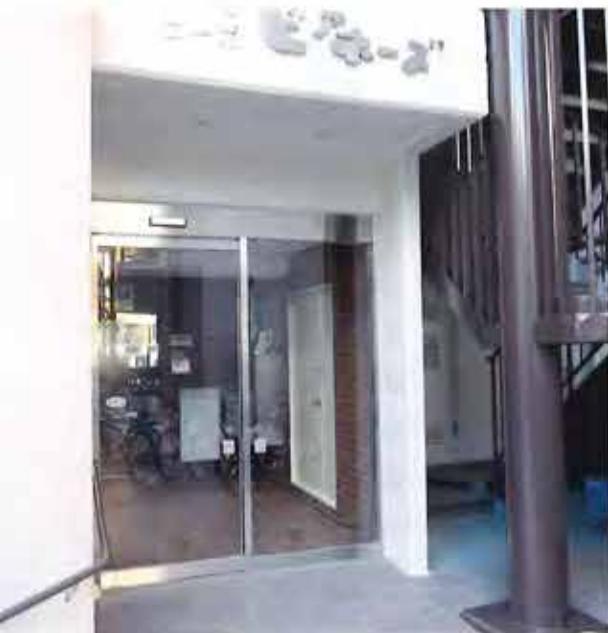
写真6 エントランス改修  
段差の解消、自動ドア設置、大型ポストへの交換など生活の利便性を向上させるグレードアップ工事を実施

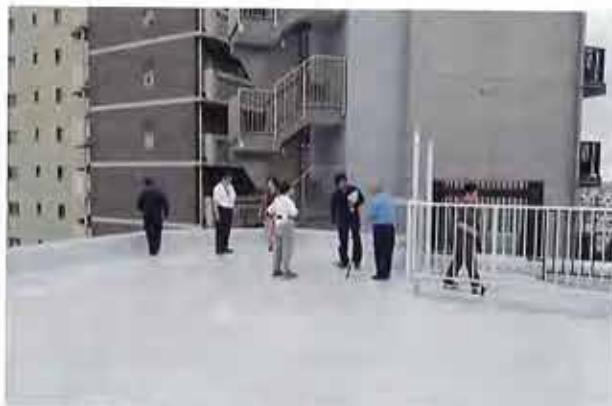
写真7　自主管理組合による完了検査

完了後、自主管理組合が工事完了のチェックを行い、引き渡しを受ける
