JASO発 暮らしつづける街へ<第20回>

築50年マンション再生取り組み事例

江守芙実

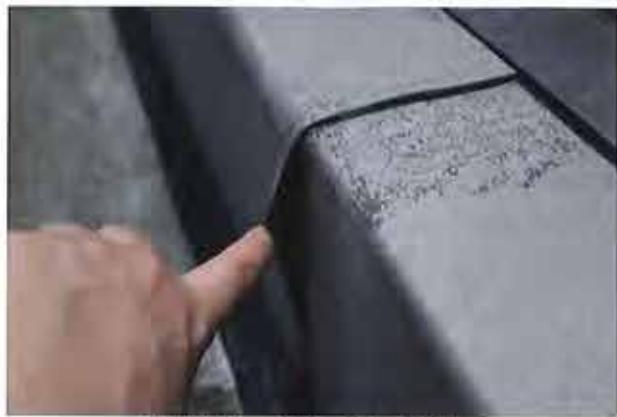
屋上防水シート重ね部分の剥離状況

既存の屋上防水は、1993年と、2003年に改修が行われたとの記録が残されていた。新築時の防水は、アスファルト露出防水、記録によると1993年に既存防水を剥離し、再度アスファルト露出防水が行われた。2003年の防水改修では、1993年のアスファルト露出防水を剥がし、断熱材を入れた上で加硫ブチルゴムシート防水が行われている。2014年の段階で、既に屋上から漏水が発生し補修をした形跡があった他、シート張り合わせ部分の多くが剥離し、防水層としての機能は、完全に損なわれた状態であった。

築45年の間に都合3回の屋上防水全面改修を行ったことになる。平均15年に一度、屋上防水を更新していく計算になり、一般的な屋上防水の修繕周期よりかなり短い周期で、屋上に投資を行っていたことになる。このため今後は、このような短いスパンでの投資を避ける視点が必要と考えられた。一方手元資金が限られていることもあり、既存の防水層と水分を含んだ断熱材は全面剥離し、初期費用を抑えた塗膜防水の断熱無しの仕様と、初期費用はかかるが高耐久で長期的にメンテナンス費用が少ない熱アスファルト防水の上に断熱保護層を設ける仕様の設計を行った。実際の工事見積をベースに、後者の長期費用優先型かつ断熱性能向上型の仕様を選択することになった。

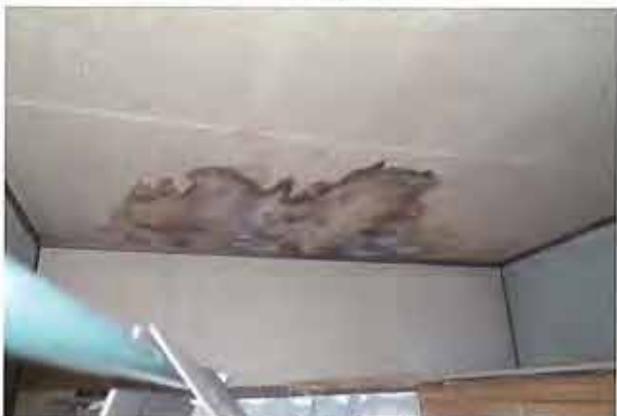
した。特に、屋上のシート防水が殆ど機能しておらず、最上階の住戸に雨漏りして、居住環境に著しい悪影響が生じており、一刻も早い改修が必要な状態であった。

最上階住戸内の漏水の状況

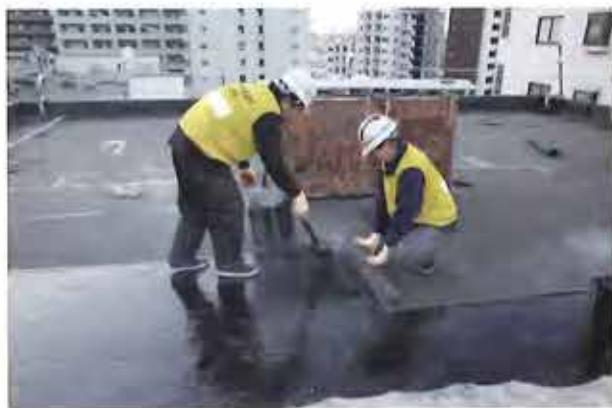
アスファルト熱工法の施工状況

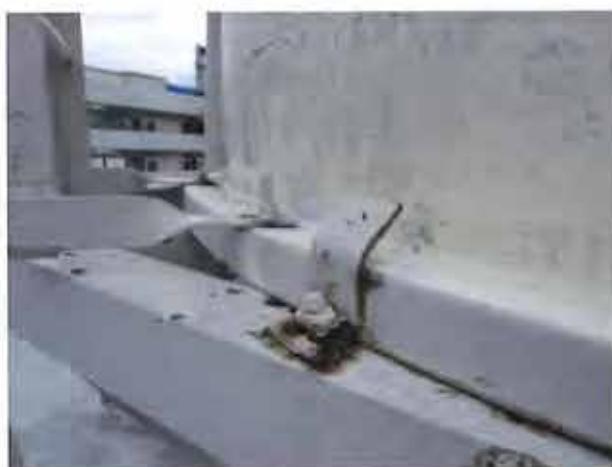
既存給水設備は、地下コンクリートピットの地下受水槽と、FRPの円筒型屋上高置水槽が設置されていた。地下受水槽はコンクリート素地のままで防水処理が施されておらず、衛生上問題があり、高置水槽は、水槽自体の耐震性能が低く、さらに水槽と鉄骨架台の緊結が不十分で、大地震時に水槽が落下する懸念があった。

既存高置槽本体の固定方法は旧式の挟み込み式

これらを改善するために、構造上更新が難しい受水槽と、耐震化の難しい高置水槽は廃止して、増圧直結給水方式に変更する工事を行った。屋上防水改修と合わせて工事したため、高置水槽の鉄骨架台の撤去跡は、屋上と一体的に防水する事ができた。また、共用部分の給水竖管等は劣化が懸念されたため、全て更新を行った。

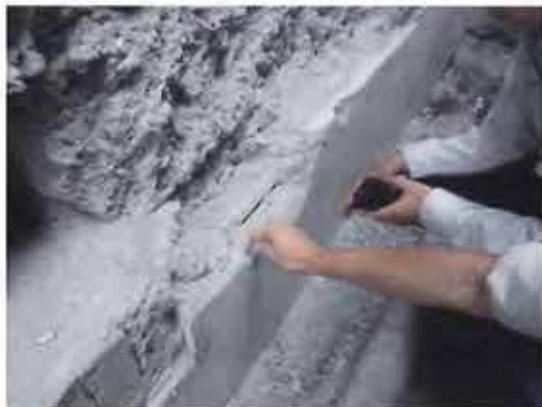
壁増し打ち工事では、1階の基礎梁上端に無筋の増し打ちコンクリートがあったため、これを解体したところ、基礎梁天端位置が、新築時の設計図面より約40cm高い事が判明した。増し打ち壁の高さが変わったため、再度耐震性能を確認し、第三者評定の内容に大きな影響がない事を確認して工事を進めた。

基礎梁天端の位置

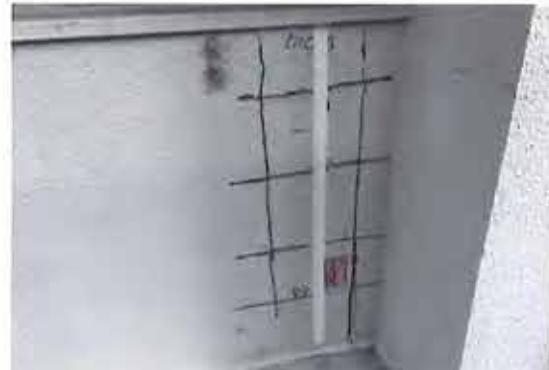
耐震スリット

また耐震スリット施工では、鉄筋探査時にスリット予定位置に埋設物が確認されたため、スリット位置をずらすなどの対応が必要となった。

耐震スリットでは、AWAT工法によるスリット新設、耐火材の充填とシーリング打設、塗装仕上げを行った。

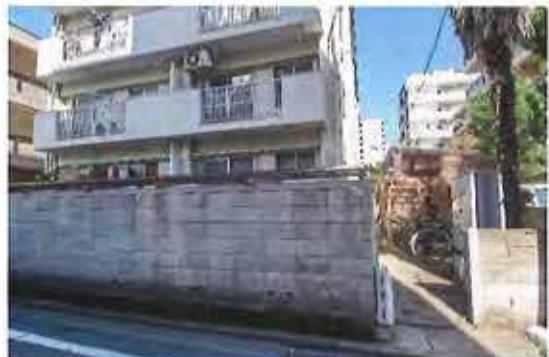
Sマンションの前面道路は、4m以下の一方通行であり、トラック等の工事用車両の駐車など道路使用は不可能であった。このため、建物と前面道路の間に、無届で増設されていた駐輪場とブロック塀を撤去し、工事期間中に工事用車両を駐車できるよう配慮した。ブロック塀は、接道部分に設置されており、耐震上の懸念もあったため、ブロック塀による復旧ではなく、生垣を設置し緑化に関する補助制度を活用できた。

改修前の駐輪場・ブロック塀

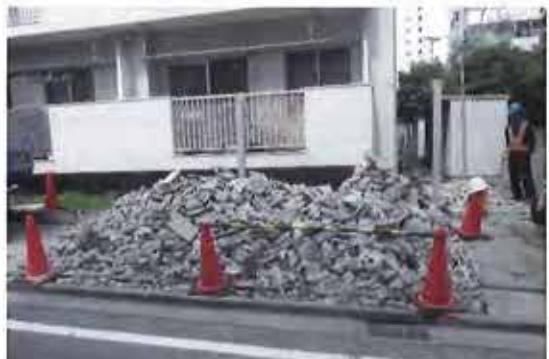
駐輪場・ブロック塀解体

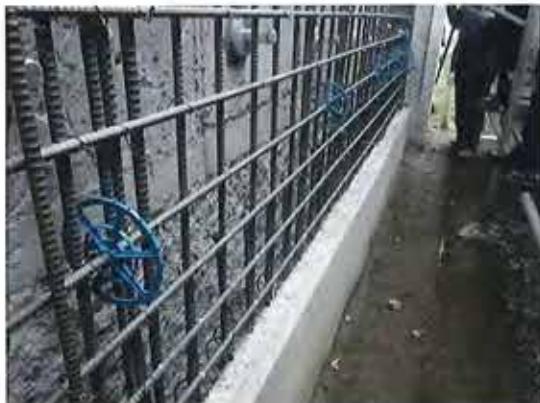
壁増し打ち工事（鉄筋配筋）

壁増し打ち工事では、既存モルタル層を研ぎ、あと施工アンカー・ディスクシアキー工法、配筋、RC・モルタル打設、塗装仕上げを行った。

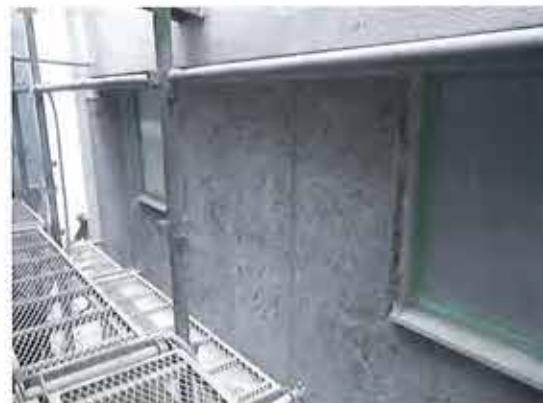
壁増し打ち工事（モルタル砕り）

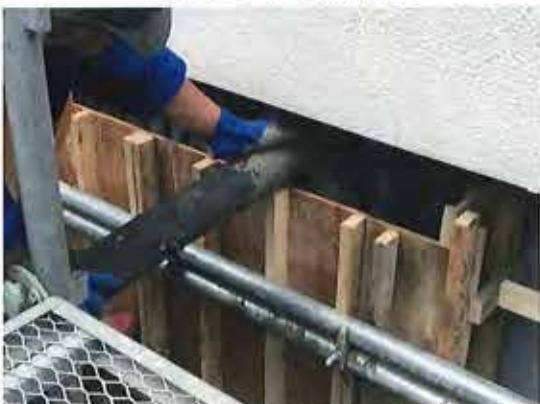
壁増し打ち工事（RC打設）

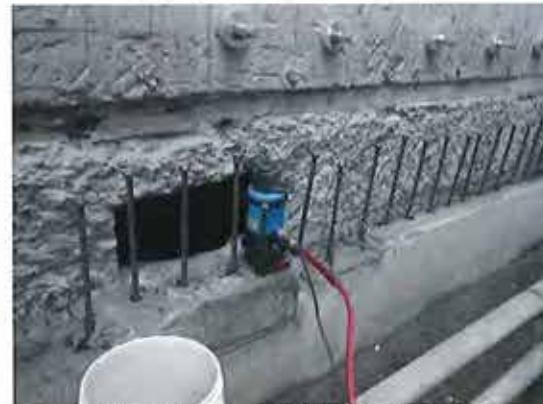
壁増し打ち工事（あと施工アンカー検査）

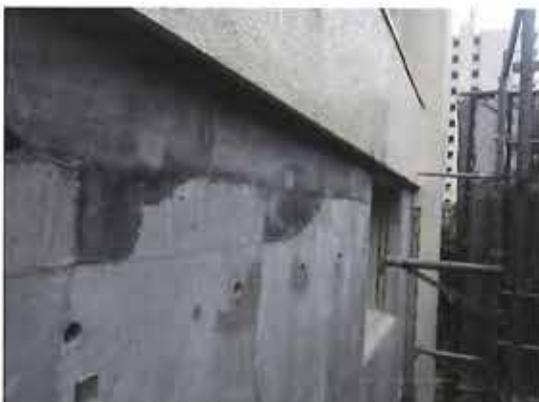
壁増し打ち工事（RC 打設）
