JASO発 暮らしつづける街へ (Part 2) <第4回>

マンション耐震化実例
芦花公園ハイツ(有)グン企画設計一級建築士事務所
大竹時正

建物概要

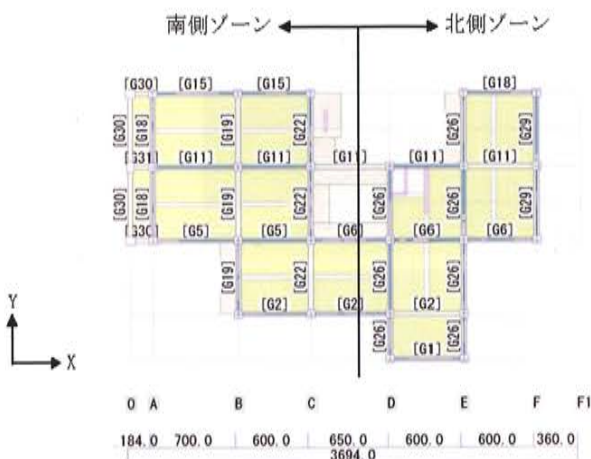
南側ゾーン		北側ゾーン	
	Is 値	判定	Is 値	判定
9	0.615	OK	0.820	OK
8	0.259	NG	0.595	NG
7	0.276	NG	0.619	OK
6	0.250	NG	0.532	NG
5	0.513	NG	0.816	OK
4	0.408	NG	0.652	OK
3	0.508	NG	0.705	OK
2	0.476	NG	0.551	NG
1	0.613	OK	0.850	OK

診断の結果、南側ゾーンは6階～8階がIs値0.3を下回り、2～8階はNG、北側ゾーンは2階、6階、8階、全体では2階～4階と6階～9階がNGであった。

X方向については、4階、6階、7階、9階、PH階がNGであった。
