JASO発 暮らしつづける街へ(Part 2) <第5回>

マンション管理室の
リニューアル+耐震補強工事坪内一級建築士事務所
坪内真紀

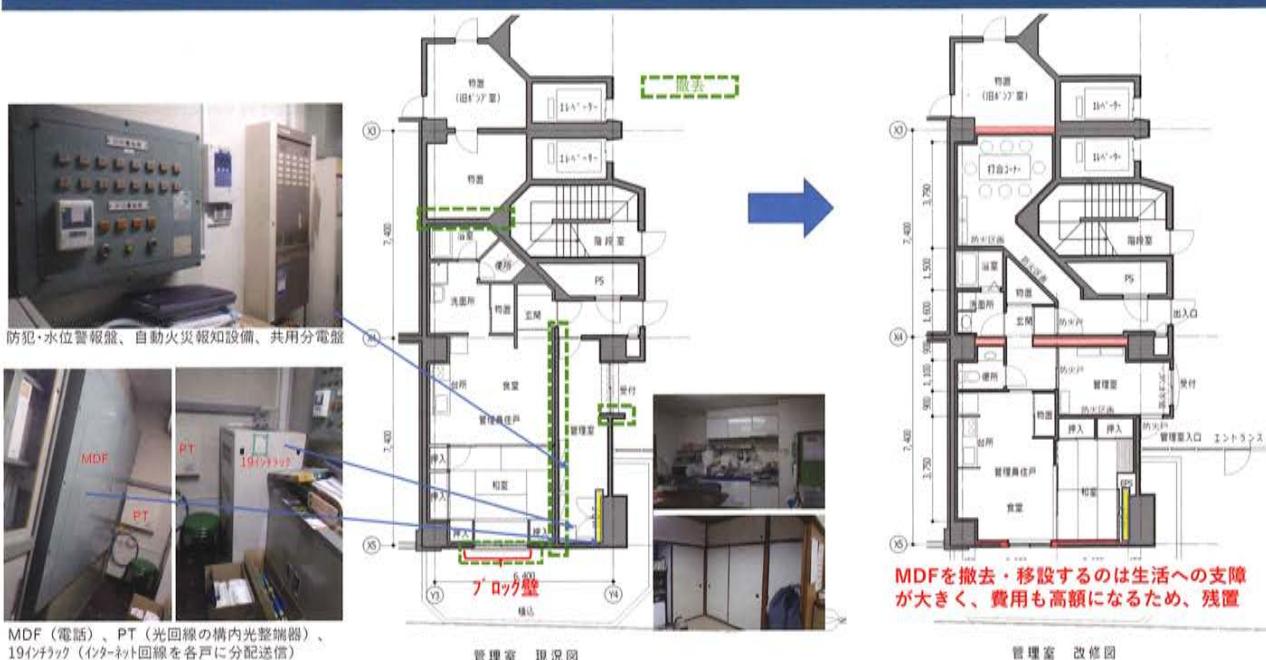
図1

当初はエントランスホールに隣接して管理室が、それに隣接して管理員住戸が、その北に倉庫が東西に長細い形で配置されていた。このスペースを横切るように南北方向に 2 枚の耐震壁を新設する。既存の間取りのままで空間が分断されてしまうため、間取り変更を前提とした耐震補強を提案した(図 1)。また、もともと管理員住戸の外壁の一部がコンクリートではなくブロック壁らしいとの調査結果であったため、この部分をコンクリート造に作り直し、壁の厚みも増すことで耐震性能を向上させることとした。

間取り変更を行うにあたり、既存のコンクリート壁のうち耐震性能に影響のない部分は撤去し、大きく空間が確保できるようにした。通常の内装リフォーム程度ならばコンクリート壁の撤去は遠慮するところであるが、耐震補強時はきちんと構造計算したうえで対応できるので、思い切った壁撤去を行う絶好の機会である。今回の改修で、裏手にあり有効に活用されていなかった物置が、エントランスホールから直接行き来できる打合せコーナーとして生まれ変わった。このマンションには集会室がないので、管理組合や訪問者がちょっと打合せできるスペースは貴重である。

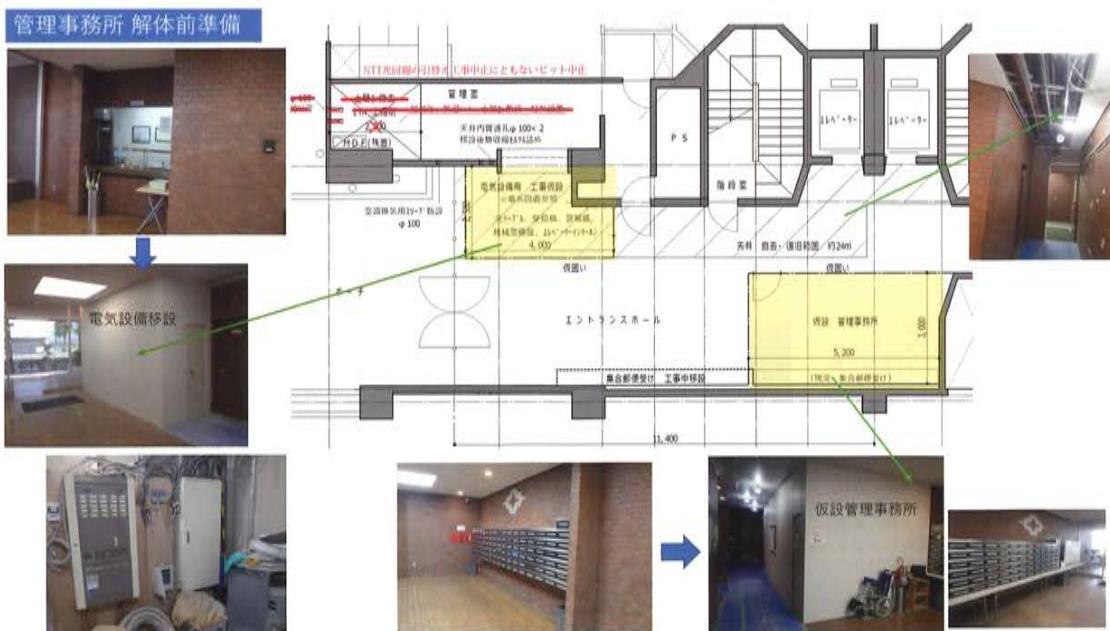
要がある。そこで、基本設計の段階から電気設備設計者に参画していただき、移設・本設の計画を立てた。幸いエントランスホールが広く、管理室の前に電気設備の仮置きスペースをつくることができ、順次、機器の移設を進めていった(図2)。それぞれの設備機器の対応について、下記に述べる。

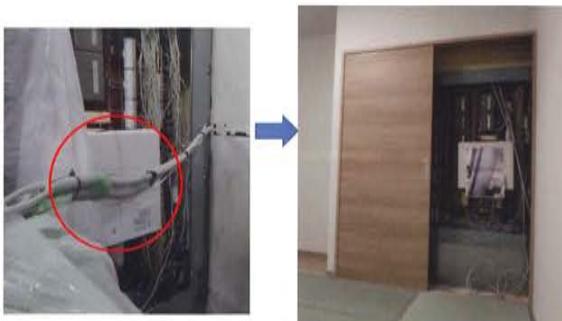
図3

さて、工事が開始され詳細調査の段階に入り、事業者・専門会社が現況を調べたが、なんと、既存の光回線のルートが判明できなかった。おそらく20年前くらいに回線新設を実施したと思われるが、事業者側にも管理組合側にも図面などが残っておらず、敷地内のマンホールをいくつか調べたが不明である。敷地内の光回線の敷設替えの方針が立てられないと既存のPTを撤去することはできないし、そうなると耐震補強ができない。現地でPTを取り囲んで協議している中で、事業者側から「光回線と切断しないで、箱の中にある配線の余長を利用して数十cmならば移動は可能」との助言を得た。幸い、すぐ脇にあるMDF盤の位置までなら引っ張れることがわかり、メンテナンスもできる位置である。ここに移設することにし、光回線敷設替え、基礎のスリーブ新設とRC床下ピット設置の工事は不要となった(図3)。

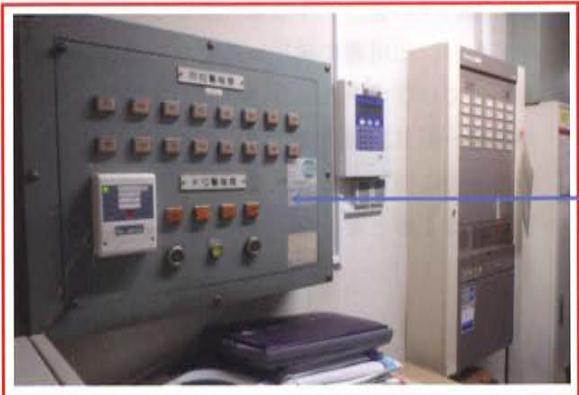
図4

た。盤は新築時ままの、かなりの年代物であり、これを機に別々に分けて更新する計画であった。防犯警報といえど、現在ではインターホンシステムに組み込まれ、住戸と管理室等が直接つながった機能を備えたものが主流ではないだろうか。しかし1970年代のシステムは、住戸でブザーを押すと、その階の受信箱に該当戸を示すランプが点り、管理室の受信箱では該当階を示すランプが点るという仕組みで、当時は最先端の設備であったと思われる(図4)。工事が始まり、施工者が移設前の作動確認を行っていたところ、この防犯警報が絶縁不良を起こしていることが判明した。絶縁不良の状態で新規の盤に接続することは不可であるため、管理組合に絶縁不良部を調査して突き止めて修復するか、撤去するかの判断を仰いだ。電気設備設計者の判断では、調査費も手間がかかりすぎて高額だろうし、修復するとなった場合、既存の部品と同じものが入手できず特注で製作する可能性もあるということであった。管理組合はこの設備を中止することにし、水位警報盤のみを更新することにした。

管理室の防犯警報盤（発報された階を表示）

各階に設置された警報盤（発報された住戸を表示）

警報盤の移設前の調査で、防犯警報が絶縁不良をおこしていることが判明。絶縁不良のまま新設の盤につなぐことはできないため、①絶縁不良箇所を調査し改修するか、②警報盤を廃止するか、管理組合と協議。その結果、廃止することになった。

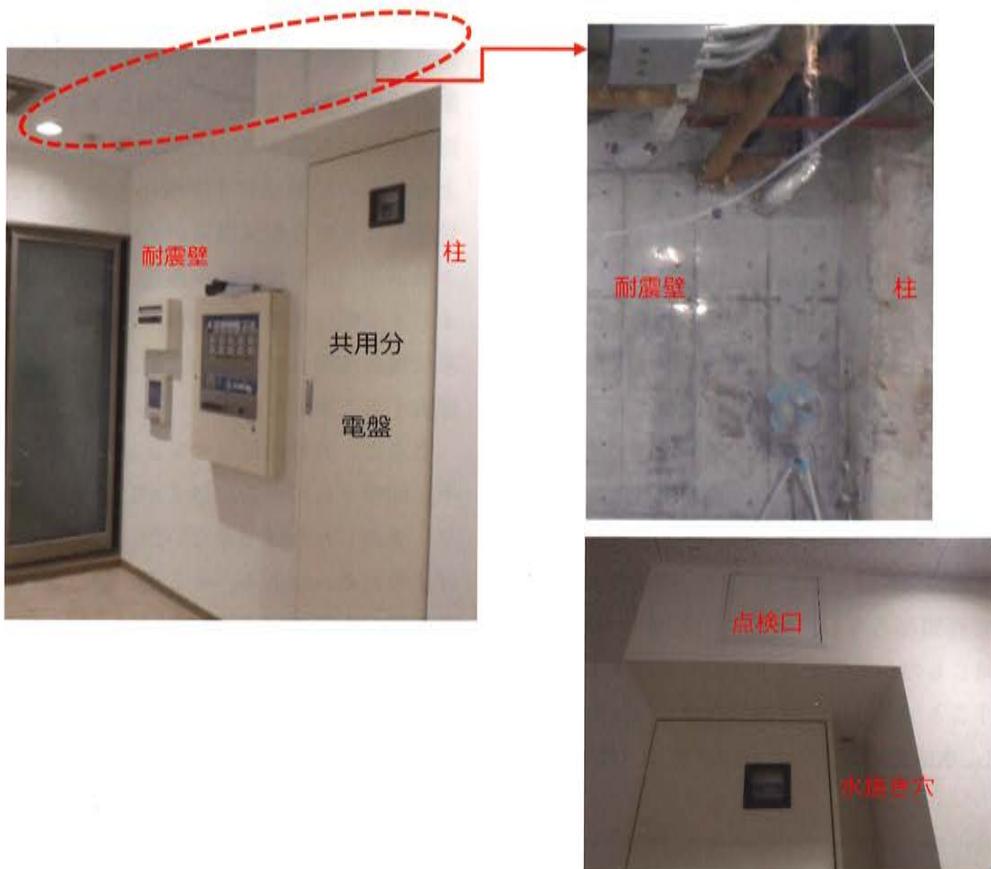
図5

管理室の内装を解体しスケルトン状態にしたところ、柱のコンクリートにジャンカが見つかり、これは躯体補修を行った。

は断熱材を施し、壁の不要な穴を塞ぎ、必要なスリーブはきちんと開け、換気設備や窓サッシを更新しており、温熱環境はかなり向上させることができた。管理員住戸ということで、華美な内装・衛生機器は選択していないが、使い勝手もよくなり、管理員ご夫妻には大変喜んで頂けた。
