JASO発 暮らしつづける街へ (Part 2) <第 30 回>

Nマンション(第一期)耐震補強・再生工事
～マンション再生プロジェクト～(有)共同設計五月社一級建築士事務所 代表取締役
三木 剛

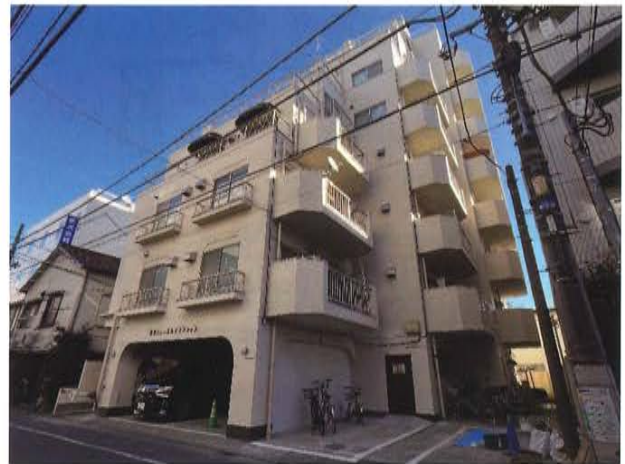
写真1 1段階目の耐震補強工事完了後のマンション

1段階目の耐震補強箇所は、耐震スリットを計17本、1階に耐震壁新設が2カ所、柱巻き立て補強が1カ所となった。

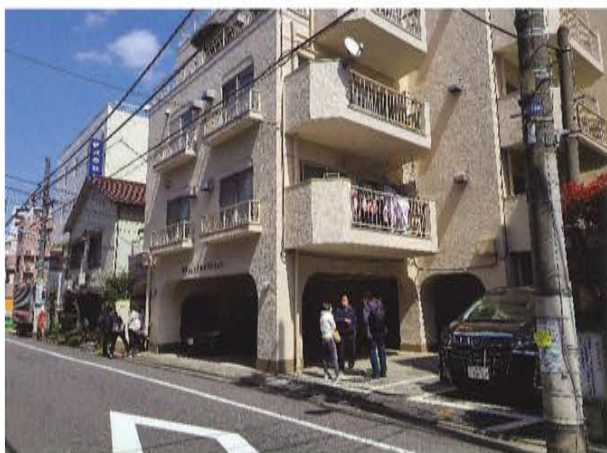
写真2 補強前のマンションエントランス

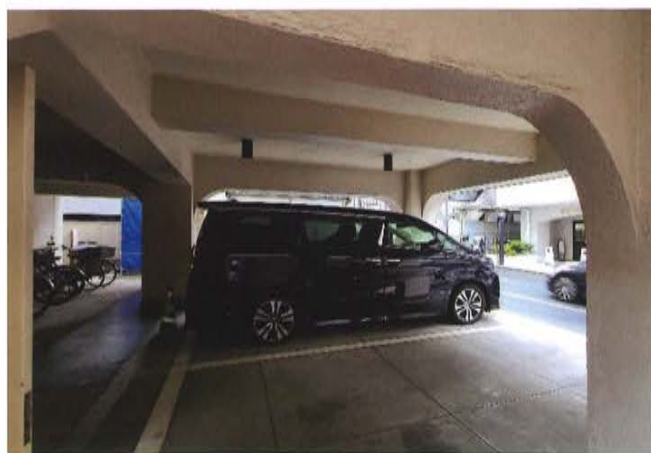
写真3 補強前のピロティー

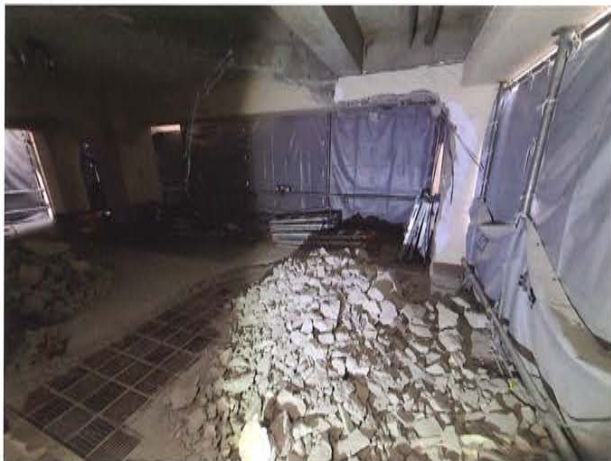
写真4 既存雑壁の解体工事

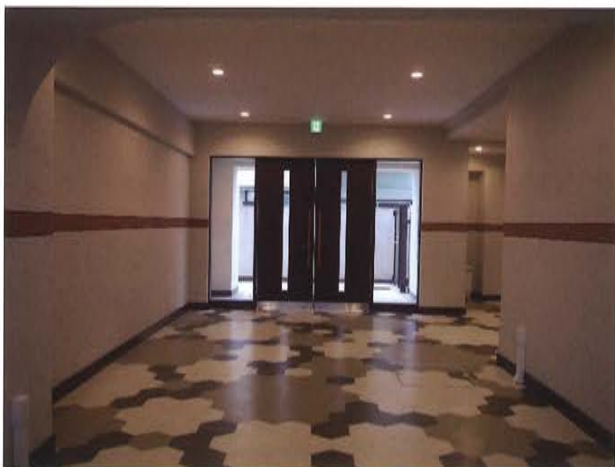
写真7 耐震壁(写真左側)ができたことでエントランス内の内装をリニューアルした。

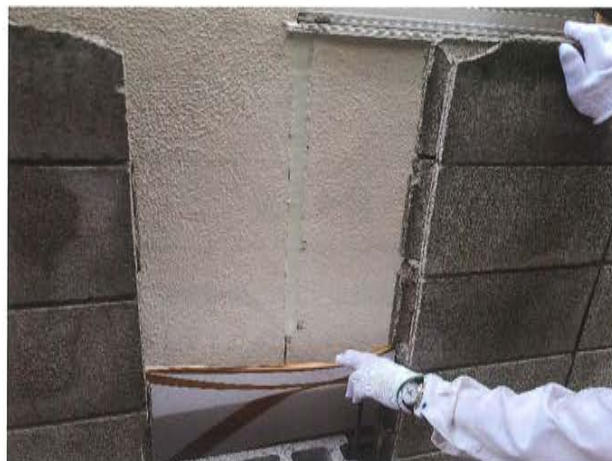
写真5 マンション隣接のCBを一部除却しスリットを新設した

耐震スリットを切る際、切削機が入るスペースがある。本工事では2カ所だけ外壁とコンクリートブロック塀との隙間が非常に狭い箇所があった。そのため切削機が入らず、コンクリートブロック塀の一部を一旦撤去し、隣地の土地所有者に了承を得てスリットを切ったあと復旧した。

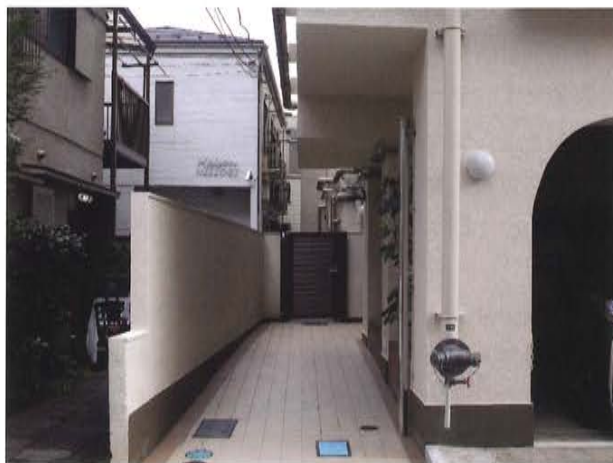
動線に関しては既存の動線から変更とともに、マンション内の高齢化に対応するためバリアフリー化を目指した。既存エントランス導入路に滑りやすいタイルが敷設されていて、雨の日にスリップする問題があった。また道路と敷地間で段差があり、これらを段差の解消(スロープの新設)と、防滑性能の高いタイルへの変更をすることで対策を講じた。

写真6 マンションへの導入路はバリアフリー化した。

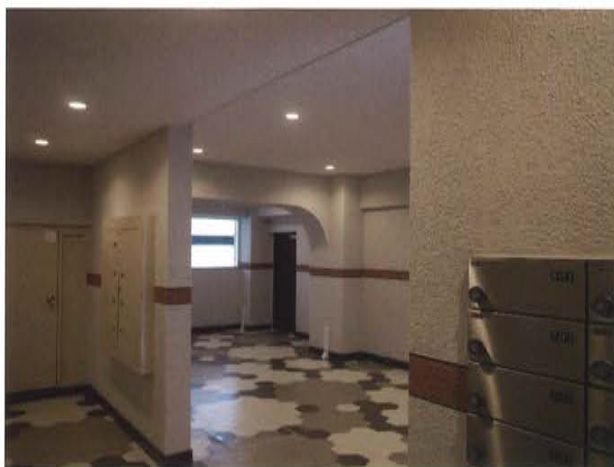
写真8 壁にボーダーを付けアクセントにした。
