JASO発 暮らしつづける街へ<第8回>

段階的耐震改修の実例

特定非営利活動法人耐震総合安全機構 (JASO)

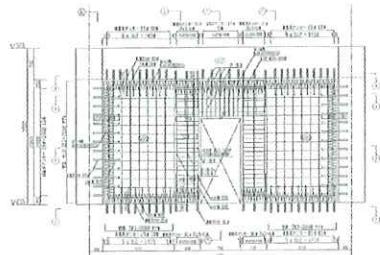
補強図

第2・3期補強工事：増設壁補強

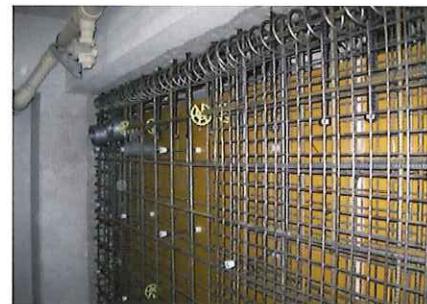
耐震壁増設補強

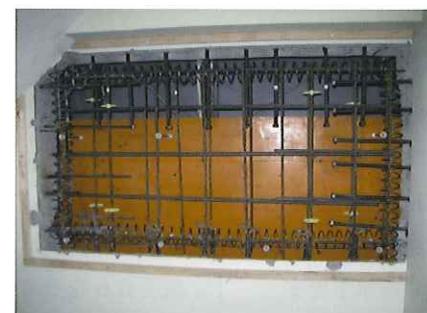
開口閉塞補強

そこで1期工事として、この建物の弱点であるピロティの解消を行い、2階以上は開口閉塞耐震壁による耐力の向上を図った。

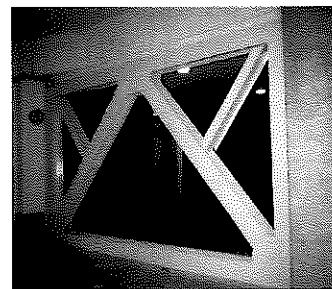
第 1 期補強工事：鉄骨プレース補強
