## JASO発 暮らしつづける街へ<第 14 回>

### 設備の地震対策(その 2)

NPO 耐震総合安全機構 JASO 理事  
水上邦夫

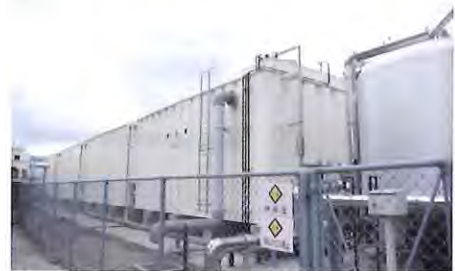
写真1 鋼板製一体型は被害がなかった(仙台市内)

鋼板製一体型水槽は、屋外に独立して設置された受水槽が多いが、本体、アンカーボルト、基礎、水槽回り配管などに被害は無く、異常が認められなかった。

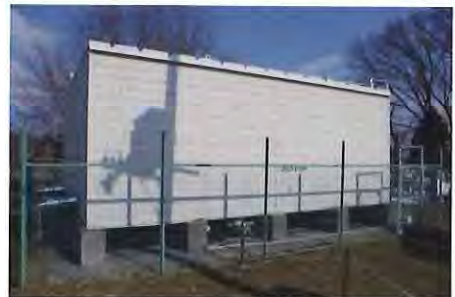
写真2 同上(一関市内)

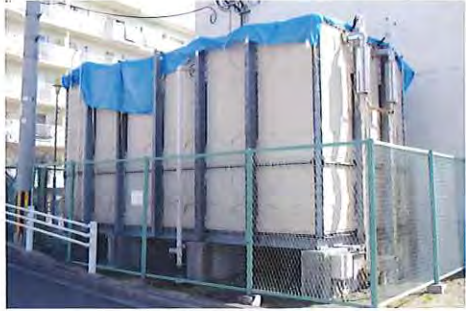
写真4 天板の破損

写真3、4のFRPパネル水槽は天板や上部の側板がスロッシングにより破損、写真5～7のSUSパネル水槽は水槽壁面と内部の水が連成して振動するバルジング現象が原因と考えられる。

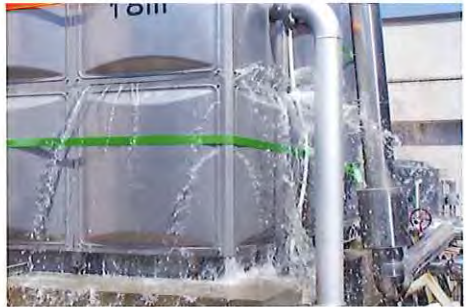
写真5 SUSパネル下部の継ぎ目の破損

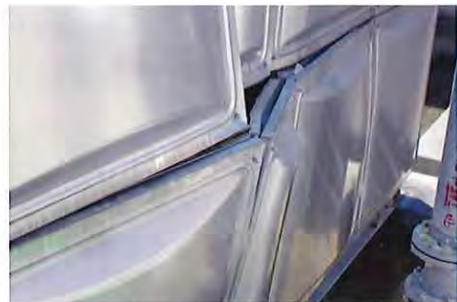
写真6 SUSパネル水槽下部継ぎ目の破損

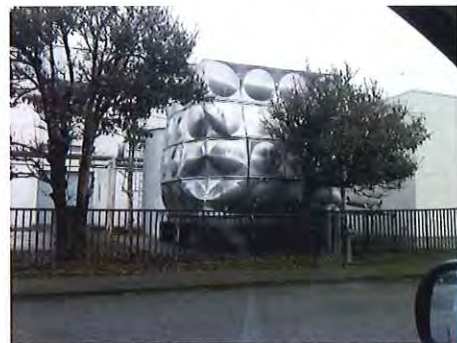
写真7 SUSパネル隅部の底部の破損

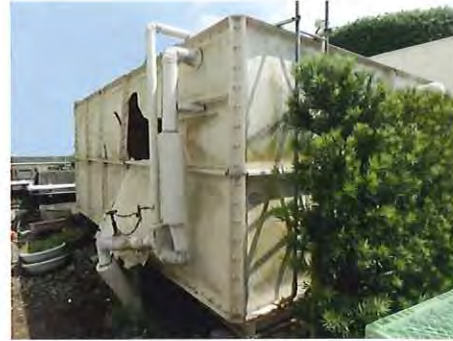
写真8 上部パネル破損、接続配管の折損

写真8は益城町体育館のFRPパネル水槽が、写真9は熊本市内病院のFRPパネル水槽が何れもスロッシングが原因により破損したと思われる。写真10は熊本市

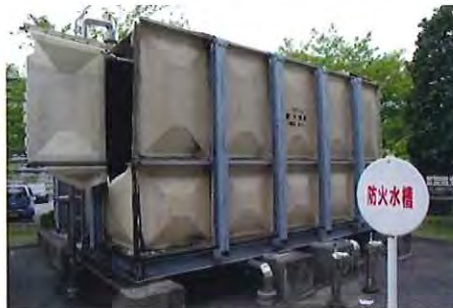
写真9 隅部上部パネルの破損

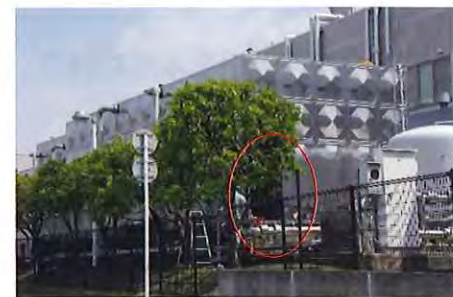
写真10 隅部下部の側板の破損

内病院のSUSパネル水槽の下部がバルジングにより破損したと思われる。

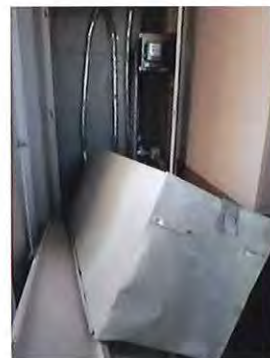
写真11 メーターボックス内設置の温水器が転倒

電気温水器は非常時の水瓶となる。通常床に3箇所を固定金具で設置することになっているが、設置スペースが狭く奥のアンカーボルトの固定ができないケースが多い。阪神大震災や東日本大震災でも転倒する例が多く報告されている。

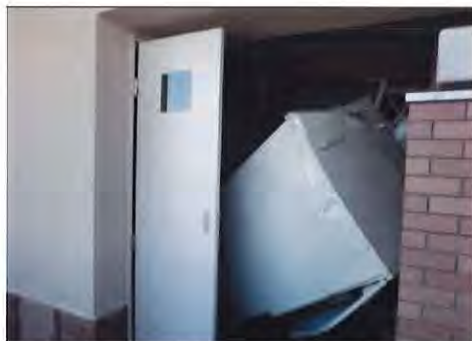
写真 12 転倒した電気温水器が廊下の避難通路を塞ぐ

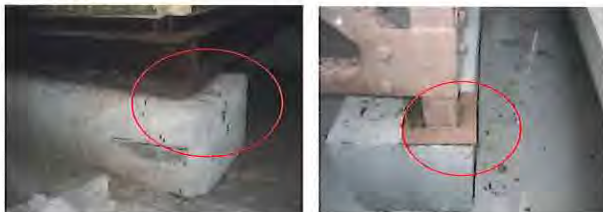
写真 13 コンクリート基礎へ固定されていない

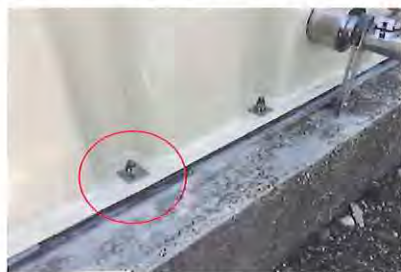
写真 14 コンクリート基礎へアンカーボルトで固定

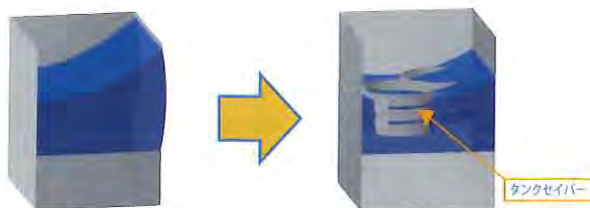
大地震により水槽内の水がスロッシング現象により水槽のパネルを破損させるほど大きな波が発生する。

タンクセイバーを水槽内に設置すると波高が半減し、水の破損を防ぐことができる。

図 2 タンクセイバーの作動イメージ

受水槽や高置水槽の中に、浮体式波動抑制装置 (タンクセイバー) を入れ、地震時に発生する液面揺動 (スロッシング現象) を抑制し、波の衝撃から水槽を守る。

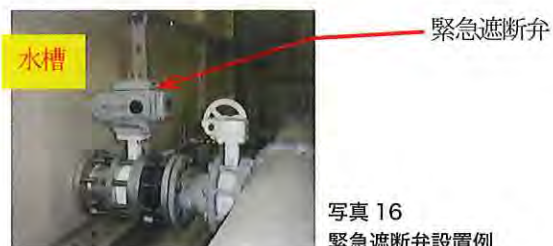
配管の破損による流出を防止するため、地震の加速度を感知すると水槽の給水弁を閉じ、水槽内の水を確保するシステムの設置。

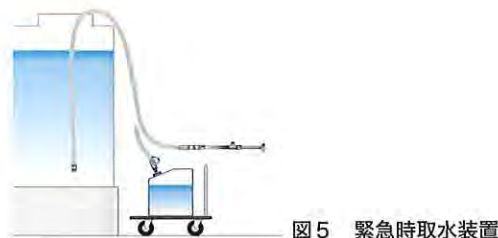
配管の損傷などにより受水槽に水があっても取り出せない場合、図5のようなホースとサイフォンを発生させる特殊手動ポンプにより水槽内の水を吸引できる。
