## JASO発 暮らしつづける街へ(Part 2) &lt;第7回&gt;

セブンスターマンション桜台の耐震改修工事  
および大規模修繕工事株佐賀田中建築研究所  
建築設計工房パッソアパッソ佐賀 修  
鈴木ひとみ

セブンスターマンション桜台は、環状七号線沿道に建つ、昭和50年竣工の地上7階建て塔屋2階の鉄骨鉄筋コンクリート造の旧耐震設計による分譲共同住宅です。

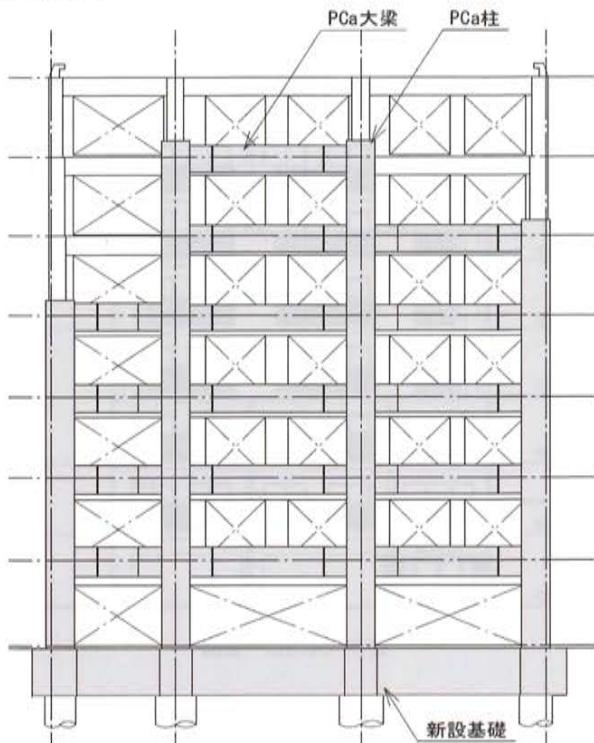
プレキャストとプレストレスとコンクリートのアウトフレーム案

当初は、工期と強度にメリットのあるプレキャストとプレストレストコンクリートのアウトフレームを検討しました。在来工法のアウトフレームに比べ部材サイズを抑えることができ、敷地に余裕がない条件に適しているためです。ところが、施工時に揚重のために一車線しかない側道を通行止めにする必要があり、夜間工事やう回路を確保し警察の許可を得ることはハードルが高く、この案は断念しました。

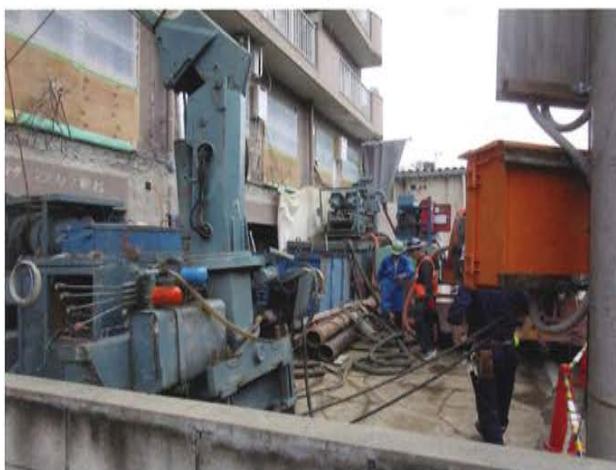
2階のバルコニー撤去しての杭工事

アウトフレームの杭工事は、2階バルコニーを撤去して行う必要がありました。

多々ありますが、本工事においても杭工事に着手した時に地中にガラがたくさん埋まっていることが判明し、それを取り除く工事費用が増額になりました。このような時のために、資金計画では予備費を確保しておくことが必要ですが、本マンションでは幸いなことに、I s 値が 0.3 を下回る場合の低 I s 値加算の助成金分が使えることとなり、その補助金で増額分をカバーすることができました。

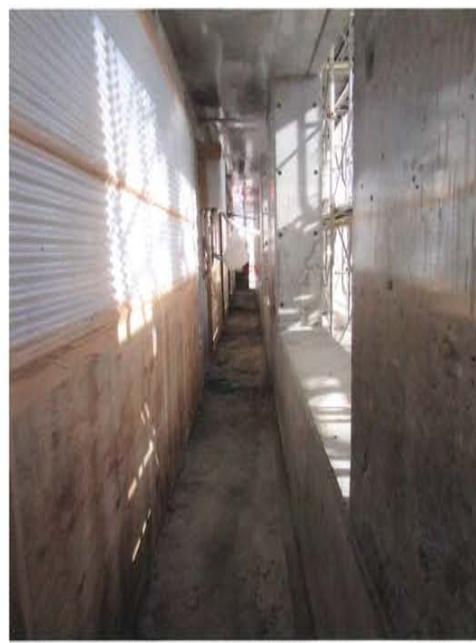
工事中のアウトフレーム打設後バルコニーの様子

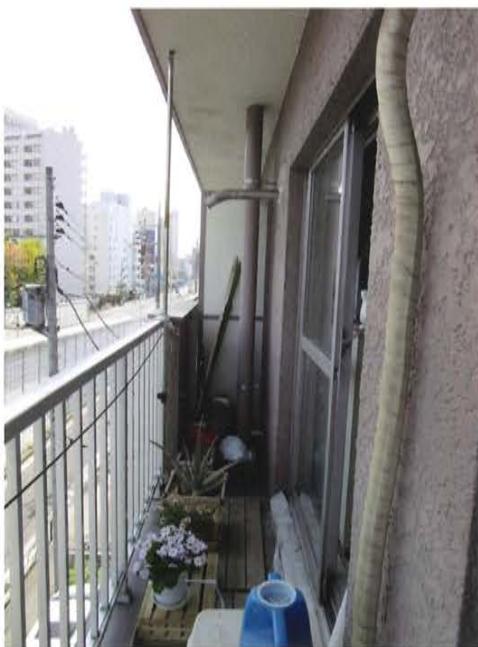
既存バルコニーの様子

マンションの敷地は、南側が環状七号線の側道に接しており、建物バルコニー先端から現状の道路境界線までは4m程のスペースがありますが、ここは計画道路の拡幅予定スペースとなっています。バルコニーの形状は両端がアールで膨らんでいて、その先端から拡幅予定の道路境界線まではほとんど離れのない状況でした。

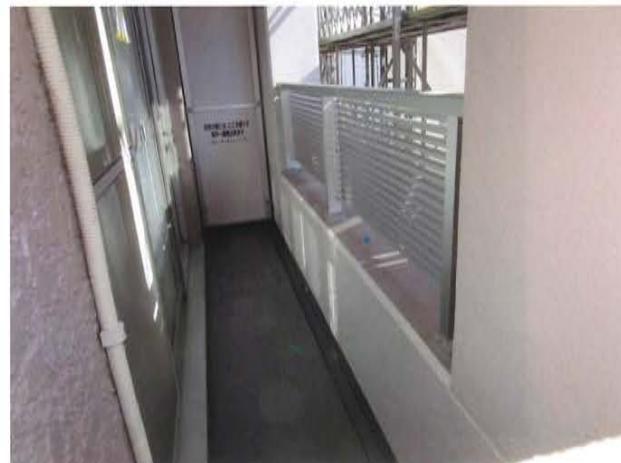
アウトフレーム設置後バルコニーの様子  
隣戸避難経路の幅員は改修前と変わらず

アウトフレームの設計においては、道路境界線までの離れがわずかであったため、既存のバルコニーハンドスリーブの壁厚を取り込んでバルコニー前面に納まる扁平断面形状とし、手すり壁や手すりなどバルコニーの先端を撤去したところにアウトフレームを設置する設計としました。改修後のバルコニーは、内法で従前と同じ幅を確保し、隣戸避難ルートも従前の幅員を確保できるようにしています。

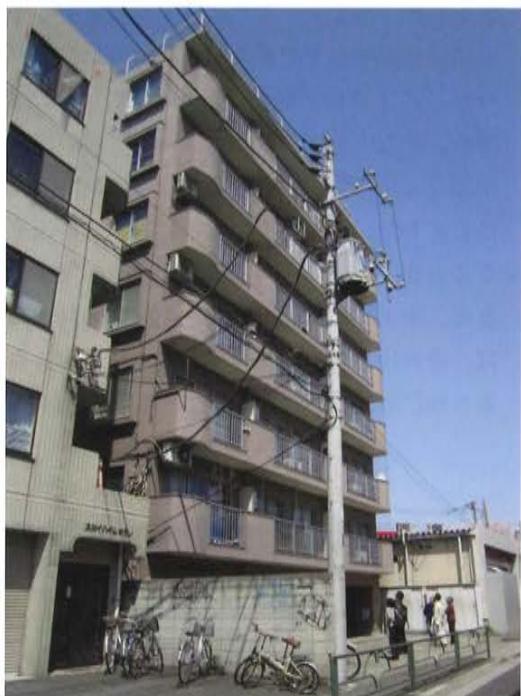
改修前南面外観

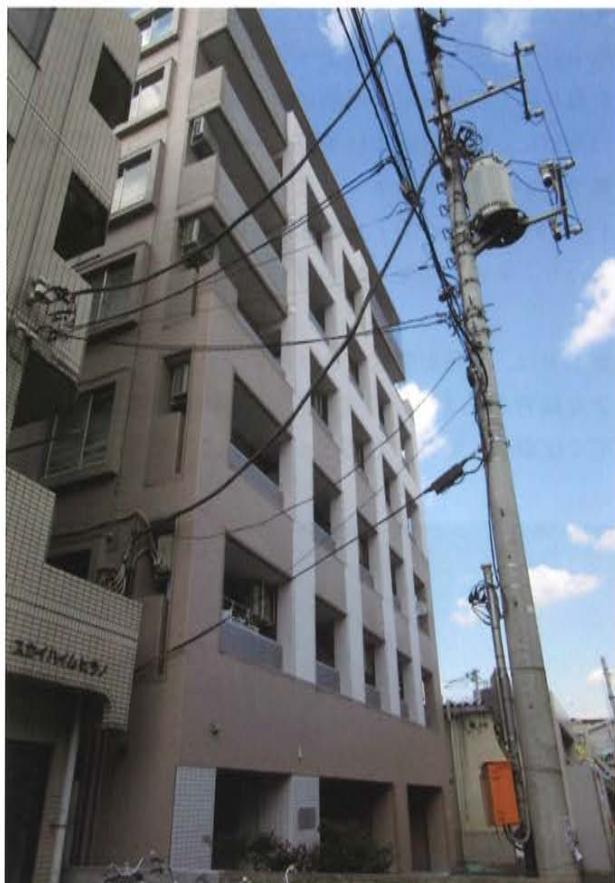
改修後南面外観  
隣地境界上の危険なコンクリートブロック塀は  
上段を撤去し安全な高さに

また、補強フレームがない部分のバルコニーは現状のままとすることも可能でしたが、直線的なアウトフレームとアールの手すり壁が混在する外観は好ましくないとの意見が多く、既存の手すり壁も撤去し全体のデザインを統一することを選択しました。これは耐震補強工事の助成金対象外の自費の工事となりますから、大規模修繕工事を同時に実施したことでの選択がしやすかったと思われます。

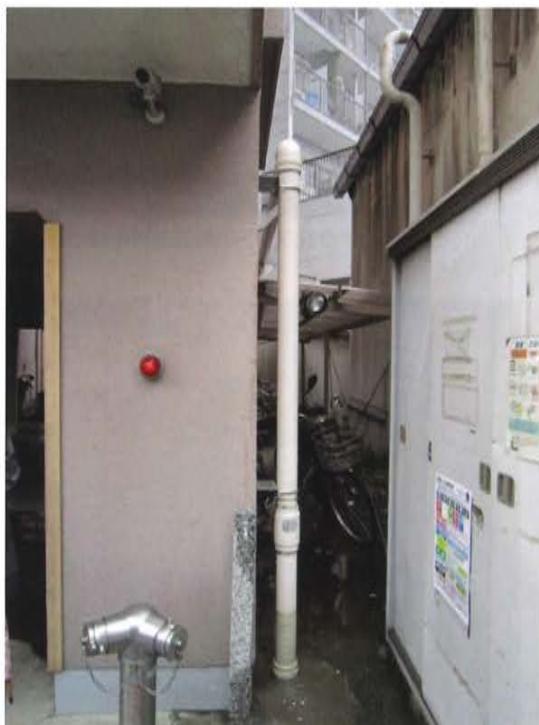
改修後  
建物前にあった送水管をアウトフレーム横に移設
