## JASO発 暮らしつづける街へ (Part 2) &lt;第 34 回&gt;

## 2023 年度 JASO 賞審査結果

## ②優秀建築賞 「新宿第二ローヤルコーポ」

2023 JASO 優秀建築賞  
「新宿第二ローヤルコーポ」

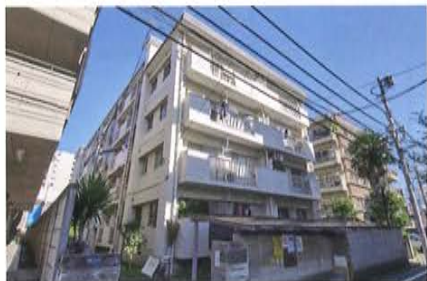
改修前

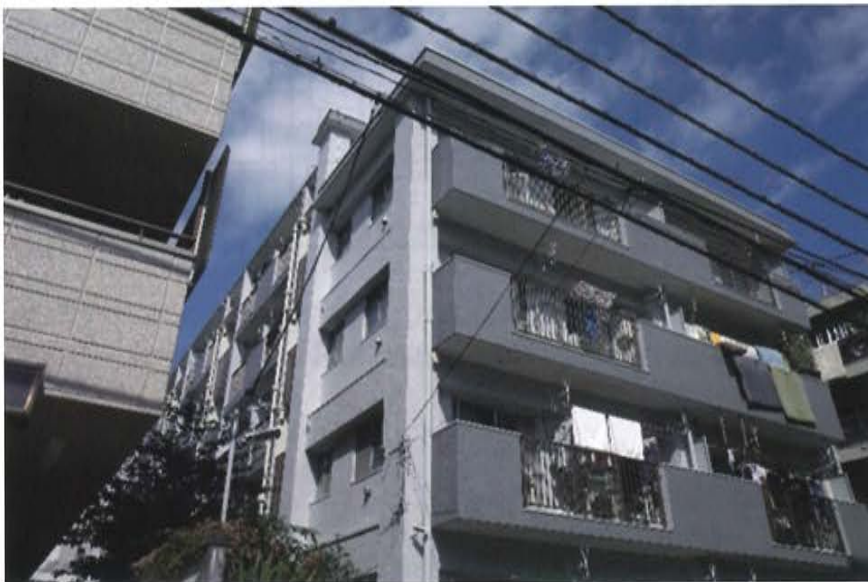
改修後

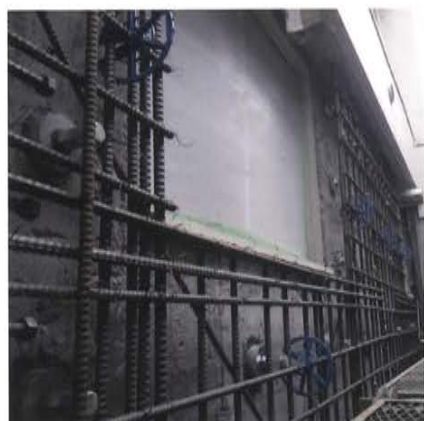
北側外壁増し打ち壁配筋

耐震補強工事は、共用部分に限定して実施し、建物北側外壁の増し打ちと、外壁腰窓の柱際に構造スリットを新設する事により、所定の耐震性能を確保する計画であ

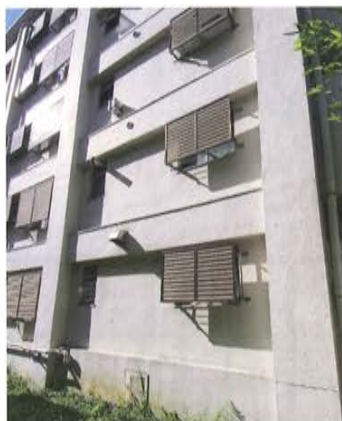
北側外壁増し打ち 改修前

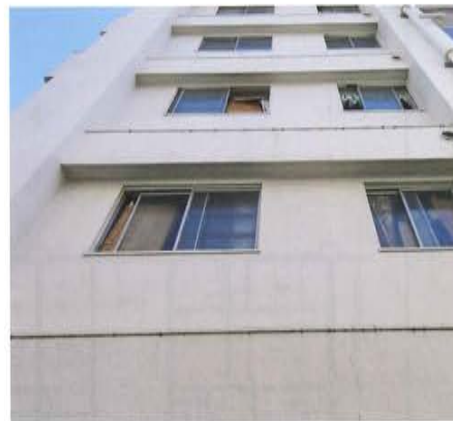
構造スリット新設 改修前

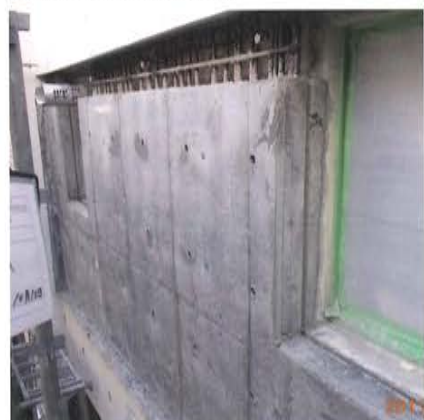
北側外壁増し打ち壁打設

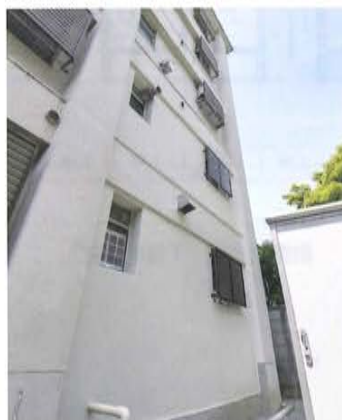
同上 改修後

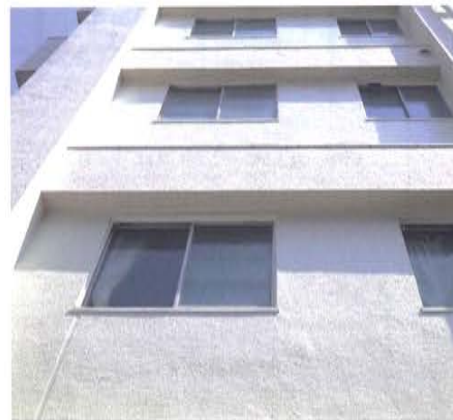
同上 改修後
