## JASO発 暮らしつづける街へ&lt;第5回&gt;

構造図復元による耐震化実例  
「幸町コーポビアネーズ」

株式会社モリモトアトリエ

森本伸輝

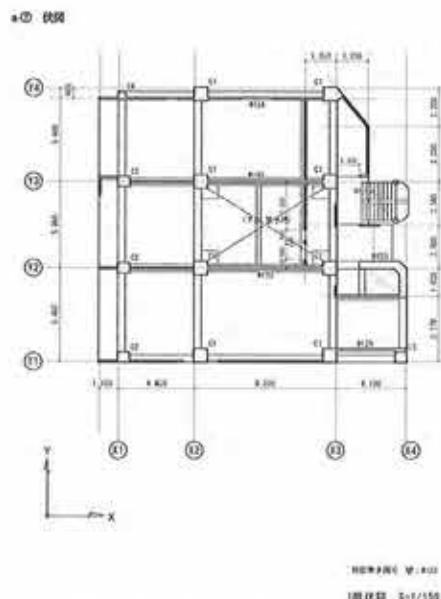
図2 復元した構造図 1階伏図

おこない、破壊調査や非破壊調査により採寸した資料に基づき柱・梁の断面リストを復元し、精密診断に必要な構造図を作成しました(図2～5)。復元した構造図により精密診断をまとめ、評定を受けましたが、評定委員会では大きな指摘を受けることなく、精密診断を終えることができました。
