JASO発 暮らしつづける街へ<第20回>

築50年マンション再生取り組み事例

江守芙実

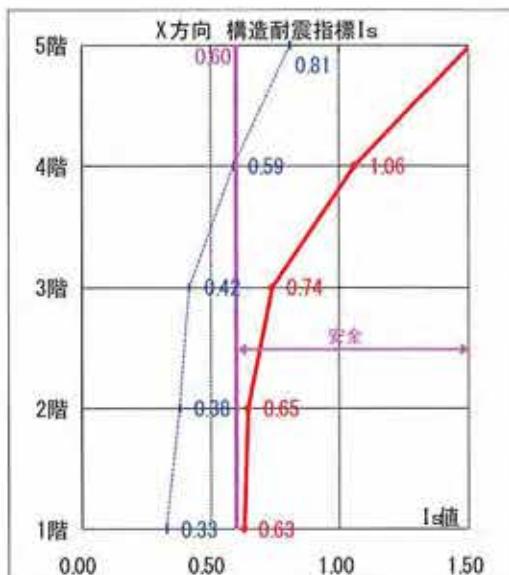
として各階2～4箇所の耐震スリットを新設することとした。(Y方向の1階にも耐震スリットを1本新設した。)さらに1階および2階の耐力増強を目的として壁の増打ちを1階で2箇所、2階で1箇所計画した。

この補強により、X、Y方向とも全階で構造耐震判定値Iso0.6及び累積強度指標CTU・SD0.3上回り、補強後の耐震性能は「地震の振動および衝撃に対して倒壊し、または崩壊する危険性が低い」となり、所定の耐震性能の確保が可能となった。
