JASO発 暮らしつづける街へ (Part 2) <第4回>

マンション耐震化実例
芦花公園ハイツ(有)グン企画設計一級建築士事務所
大竹時正

建物概要

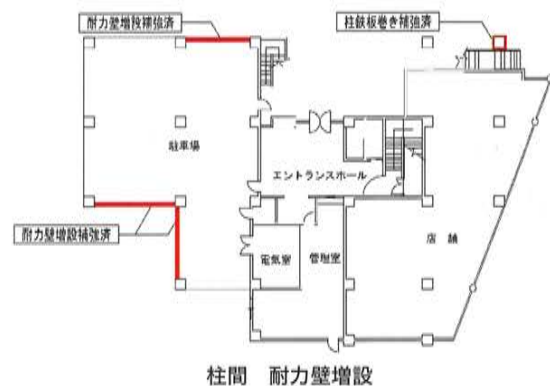
平成 19 年に他社による耐震診断が行われ、Y 方向において I s 値が全ての階で 0.6 を下回り、6 階～8 階は 0.3 を下回る値であった。更に 1 階は駐車場となっており、ピロティ柱が存在するため、X 方向 Y 方向共に 0.3 に近似する値であった。又、コンクリート強度が 13.5 N/mm² を下回る階もあり I s 値を下げる要因にもなっている。

まず始めに 1 階のピロティ状態の補強を行い、その後予算が組めるようになったらその他の補強を行う事と協議し、杉並区の審査に基づき 1 階についての補強を区の助成金の対象とし、管理組合の費用負担を少なくする。耐震壁の増設、柱の鉄板巻きによる部分補強を平成 21 年に施工し、1 階については X 方向 Y 方向共に I s 値 0.6 を上回る結果であった。
