JASO発 暮らしつづける街へ(Part 2) <第5回>

マンション管理室の
リニューアル+耐震補強工事坪内一級建築士事務所
坪内真紀

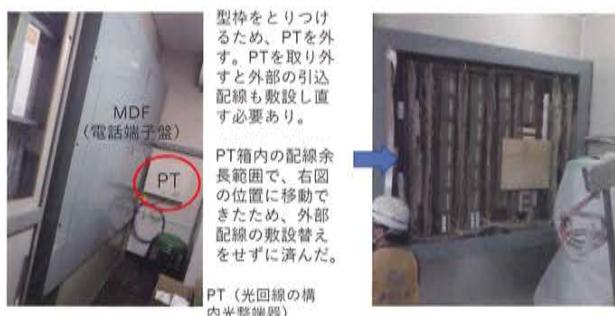
さて、工事が開始され詳細調査の段階に入り、事業者・専門会社が現況を調べたが、なんと、既存の光回線のルートが判明できなかった。おそらく20年前くらいに回線新設を実施したと思われるが、事業者側にも管理組合側にも図面などが残っておらず、敷地内のマンホールをいくつか調べたが不明である。敷地内の光回線の敷設替えの方針が立てられないと既存のPTを撤去することはできないし、そうなると耐震補強ができない。現地でPTを取り囲んで協議している中で、事業者側から「光回線と切断しないで、箱の中にある配線の余長を利用して数十cmならば移動は可能」との助言を得た。幸い、すぐ脇にあるMDF盤の位置までなら引っ張れることがわかり、メンテナンスもできる位置である。ここに移設することにし、光回線敷設替え、基礎のスリーブ新設とRC床下ピット設置の工事は不要となった(図3)。
