JASO 2008年度総会報告

JASO耐震診断レポート 2

高円寺Hコーポ

耐震改修事例見学レポート (7/3 JASO・JIA共催見学会)

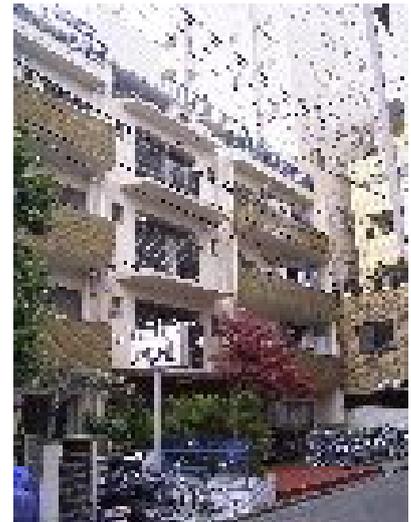
高円寺Hコーポマンション

地下鉄東高円寺駅に近接した分譲マンションで、現状は地下1階が音楽のレンタルスタジオ、1～5階は各階5戸ずつ計25戸の住宅となっている。図面によると、地階は駐車場となっているが、改修工事による形跡は無く、新築当初からと考えられる。

地上階平面は2×3スパンで、鉄砲（一方向）階段・廊下を中心に5住戸が三方を囲むような配置になっている。5階南側がセットバックしている以外は単純な整形で、南・北面にバルコニー、東・西面は妻壁で窓がある。

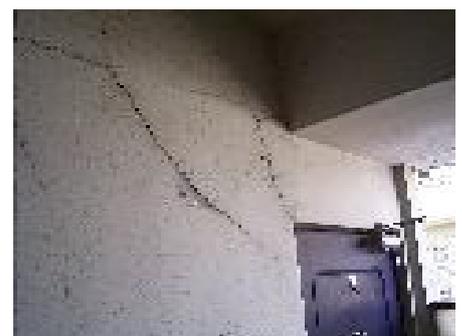
階段室：壁面ヒビ割れ

3年程前には外壁・防水共に修繕が行われているが、内部階段廻りのCB+モルタル壁には巾の広いヒビ割れが多い。

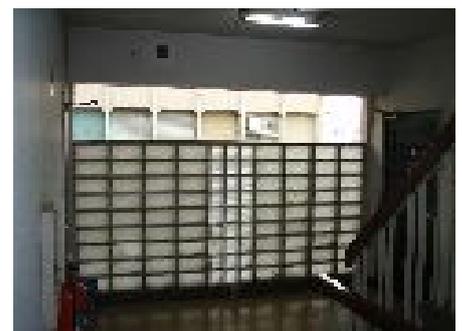
階段室：外壁ガラスブロック

- [構造] I_s 値は5階X方向（1.148）以外は各階のXY方向全てで0.8以下（0.271～0.754）となった。
- [建築] 地階スタジオは防災・避難上の、外壁仕上タイル、階段室ガラスブロックと内壁ヒビ割れについて安全性の確認が望まれる。
- [設備] 高架水槽と給水立管の固定方法、屋上ルーフファンの材質・固定方法に改善を要する。

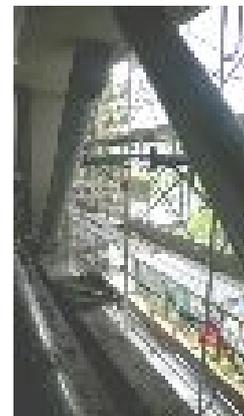
ブレース

まず中央コア南面へのブレース補強であるが、このコア部分が住戸スパンの2倍の幅があることが幸いし、これだけで南面桁行きに対する強度を負担することが出来るという。そのため、住戸バルコニー前に一切のブレース等が出ることはなく、住民にとっても負担が少ない補強工事であると言える。コア部分の1階はピロティとなっていたため、その部位にも鉄骨ブレースを挿入している。
