## JASO発 暮らしつづける街へ (Part 2) &lt;第 32 回&gt;

水害対策アドバイザー制度と  
水害対策事例のご紹介JASO 水害対策アドバイザー制度検討委員会委員長  
伊藤正利

### マンションの水害対策事例

### 避難橋の設置

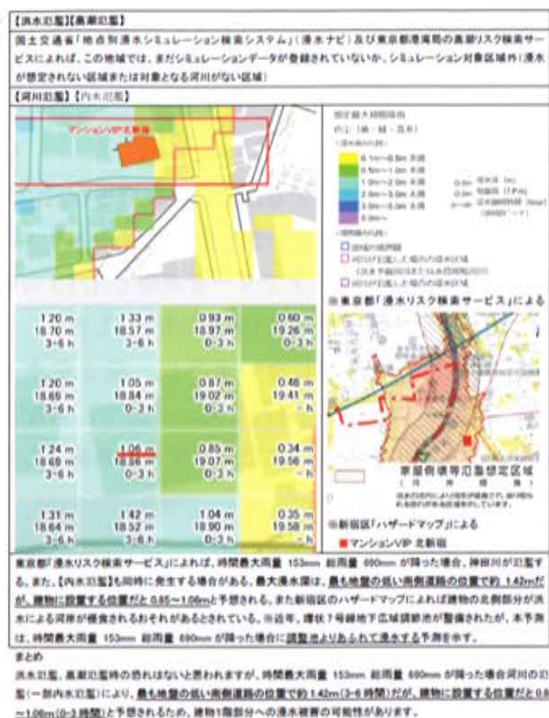
図1 「浸水被害予測」のイメージ

相談を受けたマンションの浸水被害予測を公的なデータに基づき提供し、浸水被害の予測を把握していただく。

行政の作成している、ハザードマップは、低頻度の降雨により発生する(100年~1000年に一度)洪水時に想定される浸水深(想定最大規模)を示した浸水想定区域図であり、以下の3種類(行政により異なる場合がある)の氾濫時の浸水被害予想が場所ごとに示されている。

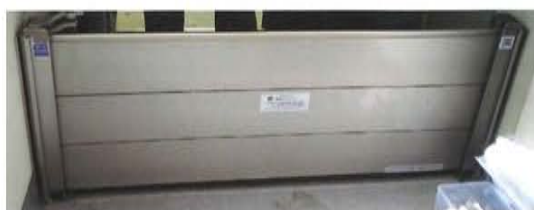
写真1 止水板

まず、内水氾濫対策だが、浸水が想定される通路は枠を取付けてあり、止水板を設置できるようにしている。また、通気口も地面より高くして浸水しないようにしている。その他、エレベーター入口の止水板の設置や、地下の設備点検口の水密扉設置、換気口の浸水防止カバー等、いたるところは浸水対策がとられている。こちらは、組合による直接発注工事で行われた。

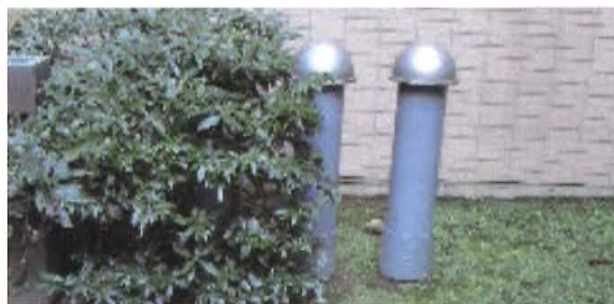
写真2 通気口は地面より高くして浸水を防止

※敷地は高低差があるため場所により浸水対策に必要な高さは異なる。

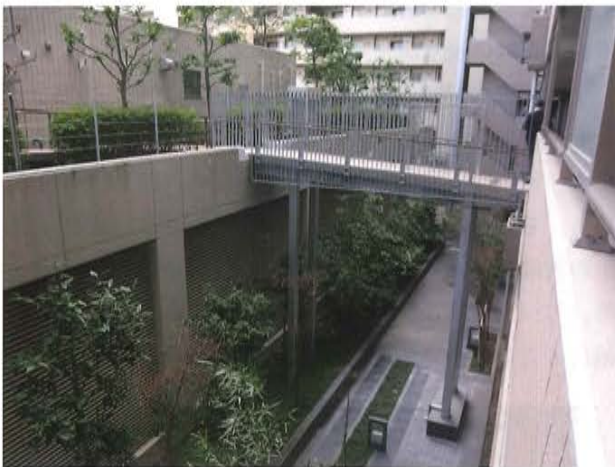
写真3 避難橋：左手は集会室がある別棟、右手は住棟

そこで住棟3階の開放廊下より集会室のある別棟3階部分へ直接避難できるように両棟をつなぐ避難橋を設置することとした。

鉄骨造でつくられメンテナンス費用低減も考慮し手摺も含み溶融亜鉛メッキ仕上げとした。橋の上に載る荷重は、共用廊下と同じ  $180 \text{ kg / m}^2$  を見込んで検討した。また、地震時に作用する荷重は、積載荷重 + 固定荷重の合計で  $2230 \text{ kg}$  とした。暴風時に、両側の手摺が塞がって風耐力をまともに受けても問題ないように、

検討した。その結果、柱、梁の余裕度は十分余裕があるものとなった。暴風時に柱の頂部が短辺方向に変形量も許容値は余裕をもって満たすものとした。

また、避難橋の手摺に作用する荷重は、手摺強度における安全性のガイドラインで示される強度の2.5倍以上の荷重で問題ないことを確認した。

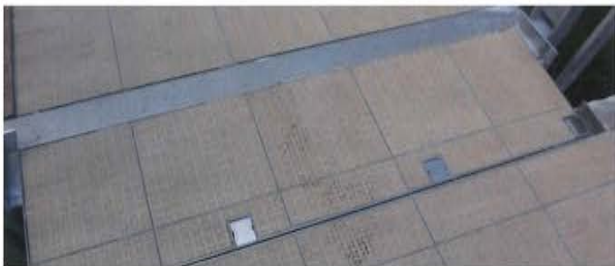
写真4 エクスパンションジョイント

構造の違う棟をつなぐため、地震時に二つの建物の揺

れが違って、ダメージを低減するように、床と手摺にエキスパンションジョイントを設けている。

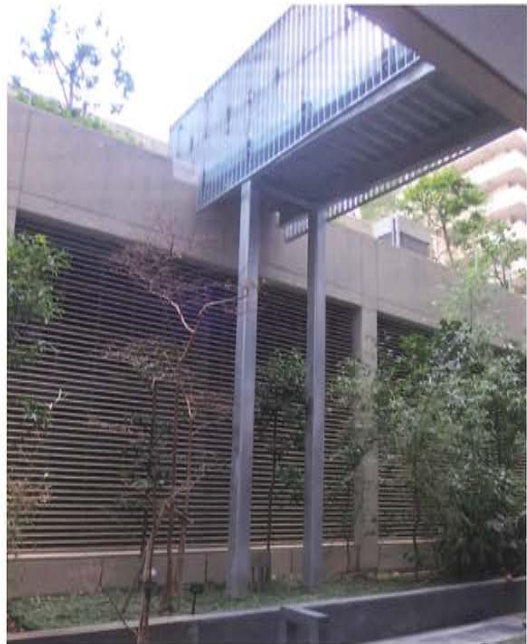
写真5 避難橋を仰ぎ見る

別棟の1、2階に該当する部分は、駐車場が設置されており、住棟とは用途の違いから階高に差がありスロープとなっているが、バリアフリーを考慮し1/15勾配を確保した。床は防滑性タイル(突起あり)とした。

手摺は、恐怖感を感じないように、高さを水で1800、水上で1350以上確保した。一方で、勾配に合わせないで水平に設けることでシンプルな外観とした。

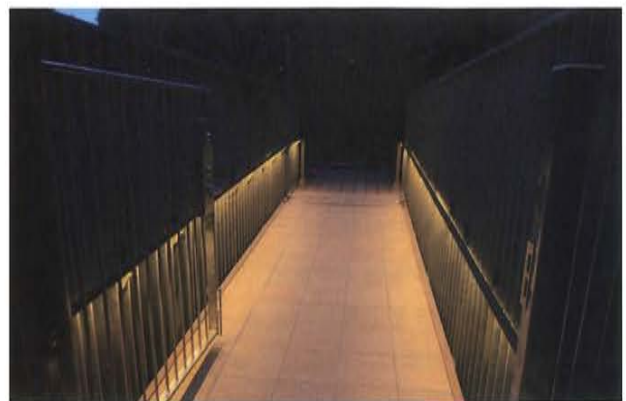
写真6 LED照明

常時は、手摺に内蔵したLED照明を利用するが、これは、組合より美しいと評価を頂いた。一方で、災害時、

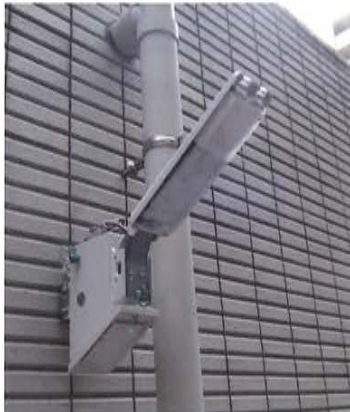
写真7 停電時用照明

特に停電時も安全に避難できるように停電時はバッテリーで点灯する照明を設置した。

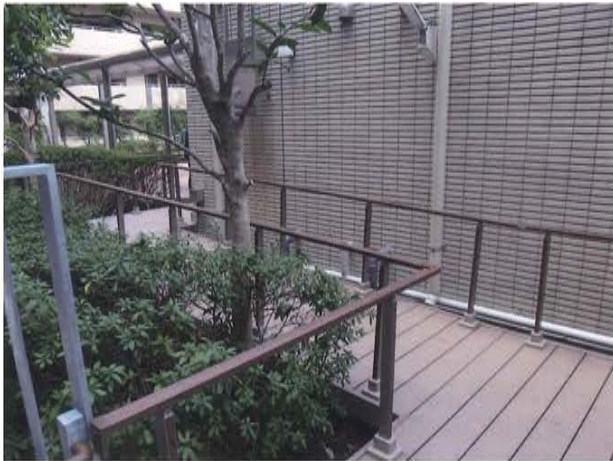
写真8 スロープ

住棟より避難橋を渡り終えても、集会室入口に至るまではスロープが続く。こちらでもバリアフリーを考慮し1/15勾配を確保した。

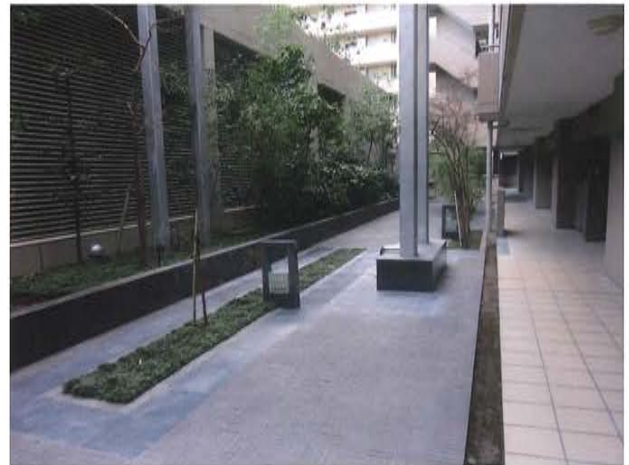
写真10 足元廻り

避難橋の足元廻りは、元々植樹がされていたため、元々の緑化計画を損なわないように復元した。
